開削では難しい道路・河川・軌道下等の横断工事に威力を発揮するアーバンノーディッグ工法

本多 正昇

日本ノーディッグテクノロジー㈱
工事本部 東日本工事部

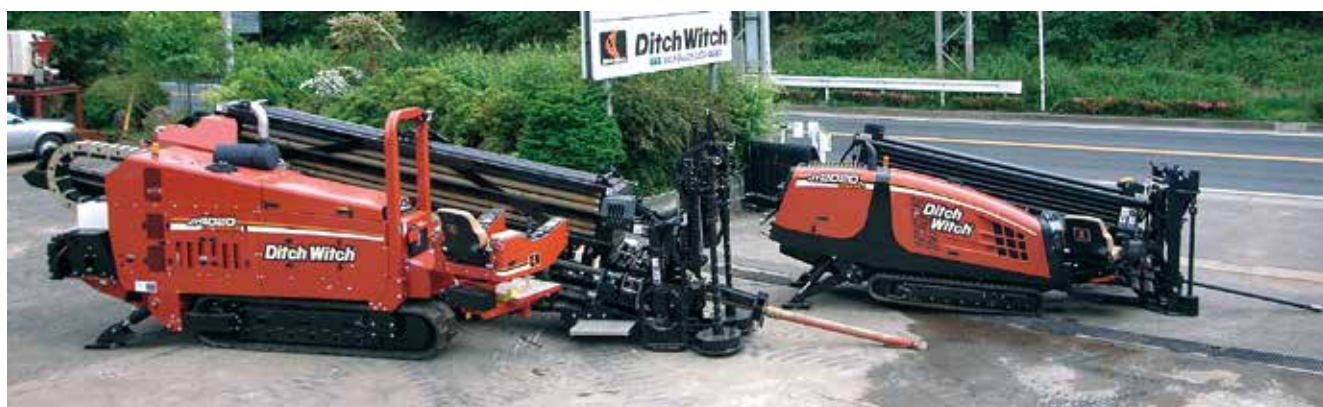
写真-1 ドリルユニット（地上設置型）

第一工程では、油圧駆動式のドリルユニット（写真-1, 2）により、貫入口または発進坑より到達坑に向けドリルパイプで削孔させます。

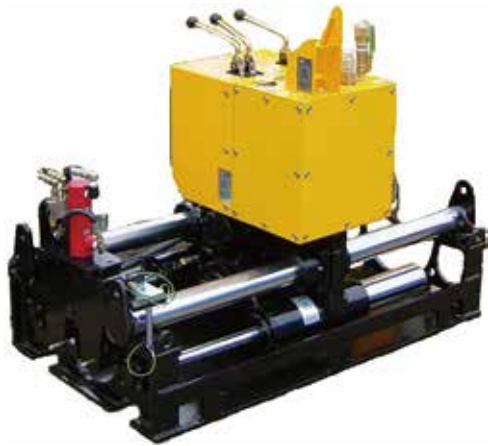
写真-2 ドリルユニット (立坑内設置型)

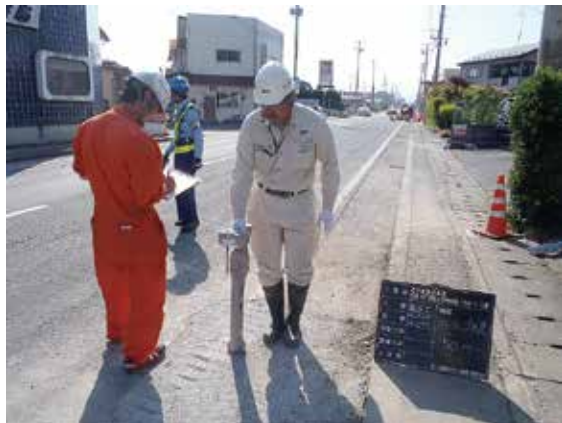
写真-3 位置測定状況

斜角 (ピッチング)・回転 (ロール) の情報を地上の電磁波受信器 (ロケータ) に送信し、その情報をもとに方向修正を行いながら到達坑に到達させます (写真-3, 4)。

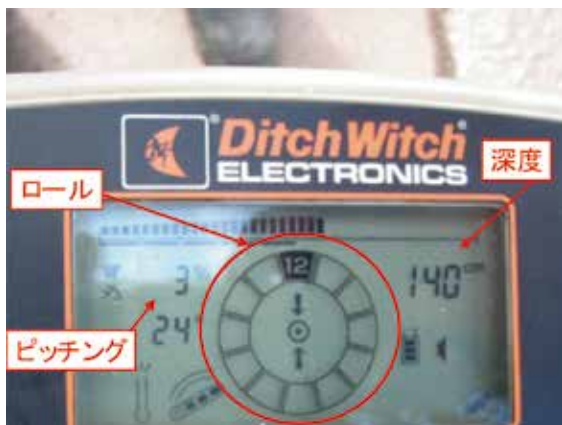
写真-4 ロケータディスプレイ

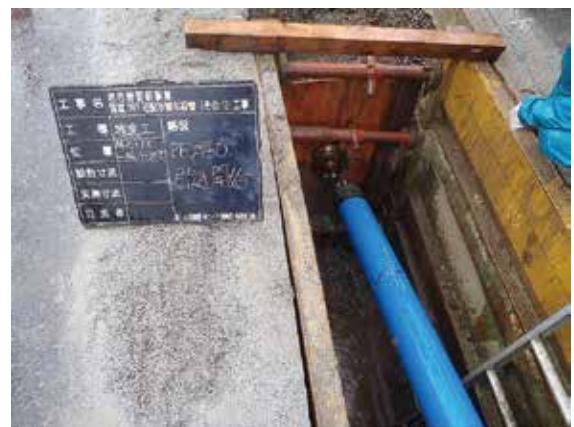
写真-5 埋設管引込開始

到達坑に到達したドリルヘッドを取外し、埋設する管外径に合わせたバックリーマをドリルパイプに取り付けます。次に回転継手 (スィベルジョイント) を取付け、埋設管と接続します。バックリーマを回転させながら泥水を噴射し、地山を圧密・拡径させ形成されたトンネル内に発進坑へ向けて管を引込埋設します。(写真-5) 引込完了後 (写真-6)、発進・到達坑内に残留した余剰泥水を廃棄物処理法に従って、適正に処理します。

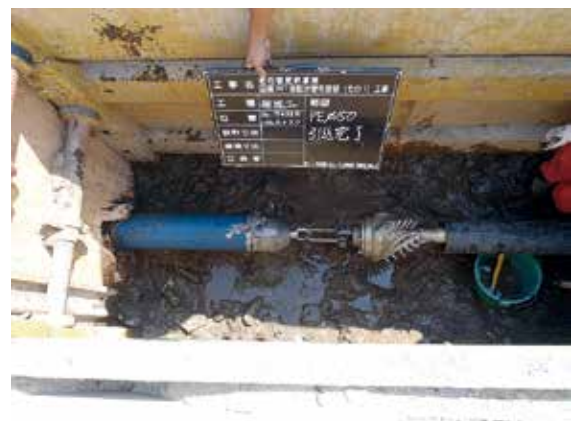
写真-6 埋設管引込完了

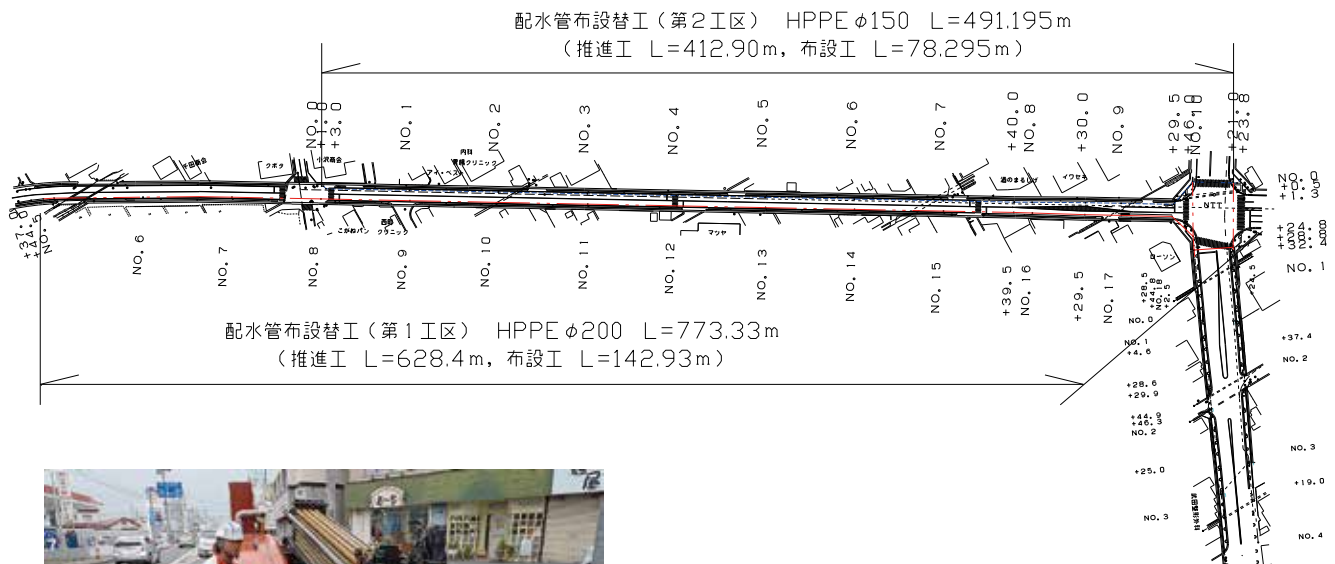
図-1 工事概要図

工事内容：φ200mm 地上設置型 539.8m

立坑内設置型 88.6m

φ150mm 地上設置型 388.6m

土質：礫混じり砂シルト

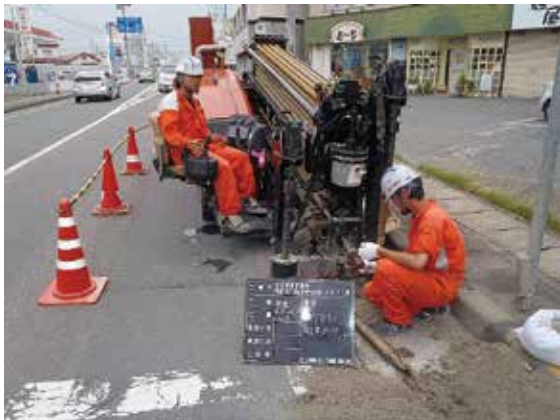
写真-7 ドリルマシン設置状況

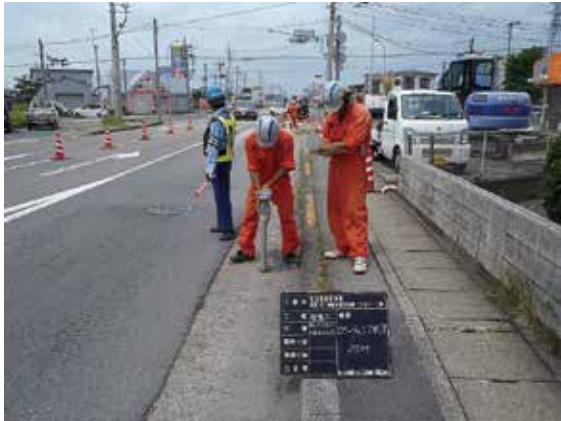
写真-8 位置計測状況

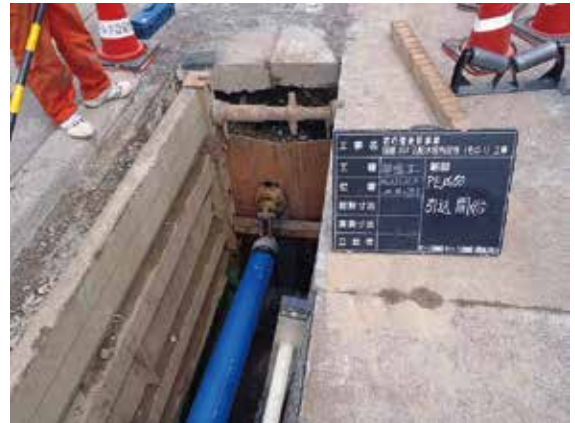
写真-10 ポリエチレン管引込開始

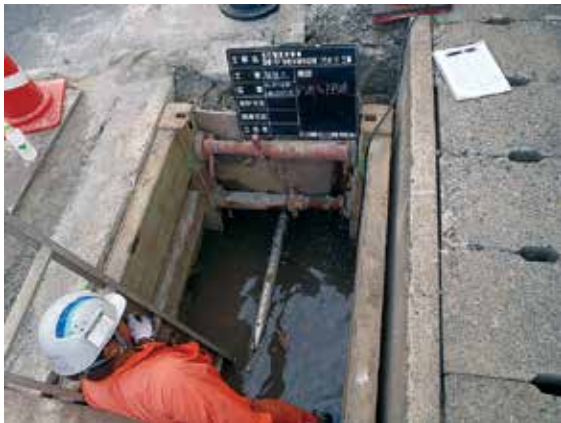
写真-9 ドリルヘッド到達状況

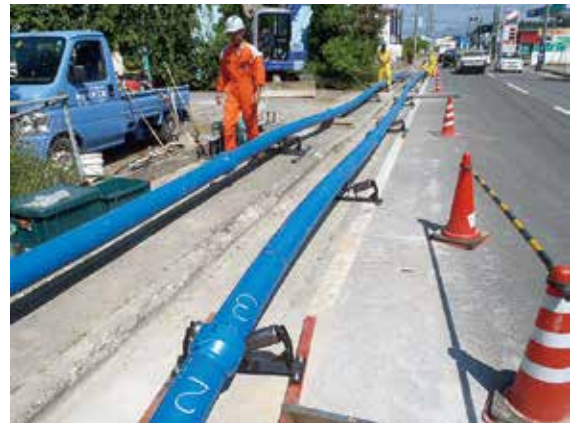
写真-11 ポリエチレン管融着状況

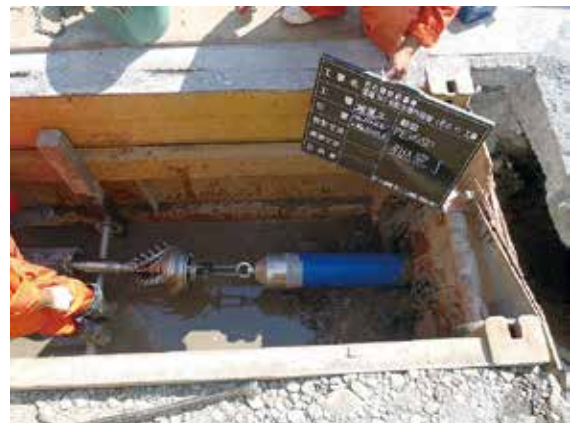
写真-12 ポリエチレン管到達状況
